INSTITUTION  
INTERDEPARTEMENTALE  
NORD-PAS-DE-CALAIS

## **ETUDE HYDRAULIQUE GLOBALE DANS LE CADRE DU SAGE DE LA SENSEE**

### **1 Action pilote sur l'amont du bassin versant de la Sensée**

#### **1.1 Synthèse des données et proposition d'un site pilote**

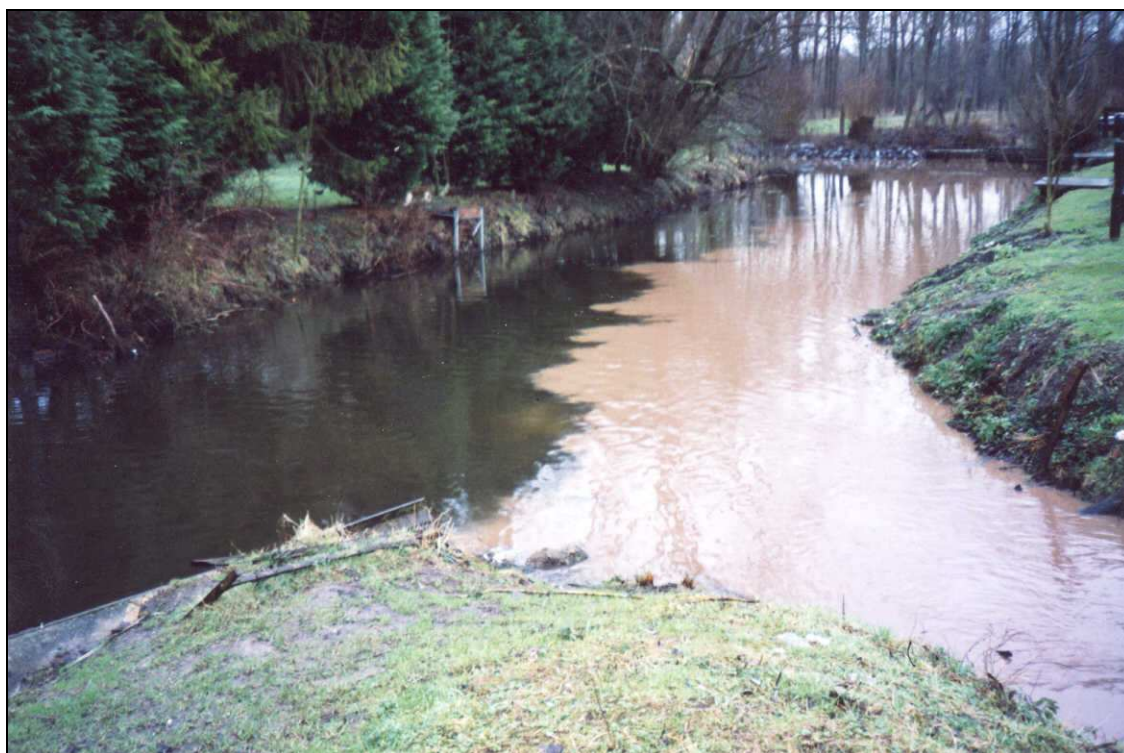
Le ruissellement sur les terres agricoles participe à l'envasement des cours d'eau et étangs du bassin de la Sensée. Ce phénomène est illustré par la photographie ci-dessous prise cet hiver (le 12/01/2004) par M. THIEBAUT, chargé de mission à l'Institution (au confluent de la Sensée et du fossé de Paillencourt).
